01 PLANTA BAIXA - FORRO - MAPEAMENTO DE DANOS.
ESC.: 1:50

PROJETO
PROJETO EXECUTIVO DE RECUPERAÇÃO ESTRUTURAL E RESTAURAÇÃO
DO TETO DA SALA DE JANTAR DO PALÁCIO MUSEU OLÍMPIO CAMPOS
SITUADO NA PRAÇA FAUSTO CARDOSO, S/Nº, NO BAIRRO CENTRO, NO MUNICÍPIO DE ARACAJU - SERGIPE

DATA: 31/01/2019	PROJETO RESTAURAÇÃO DO TETO DA SALA DE JANTAR	Nº	
ESCALA 1/50	PLANTAS PLANTA BAIXA - MAPEAMENTO DE DANOS-INTERVENCOES RESTAURATIVAS	COD. PROJ. 01	BLOCO FOLHA 04/05

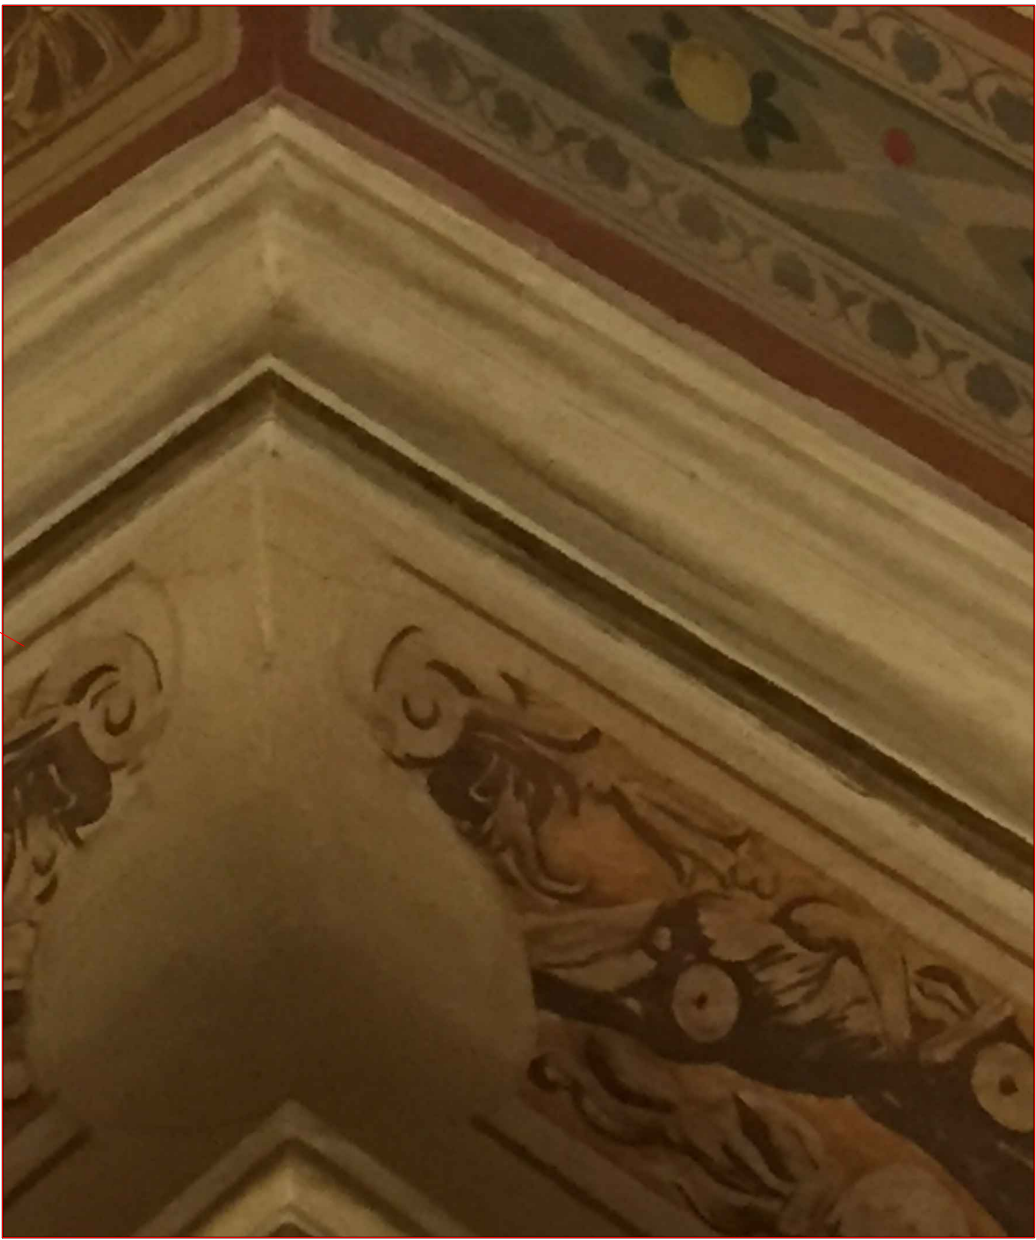
PONTO FRÁGIL ABAIXO DA TESOURA DE MADEIRA 2°
TRECHO MAIS DANIFICADO
RECONSTITUIÇÃO DE LAJUNA CONFORME MODELO ORIGINAL
VER MEMORIAL DESCRITIVO

CONSOLIDAÇÃO DO FORRO COM A
DEFORMAÇÃO EXISTENTE NESSE
TRECHO PARA EVITAR GRANDE
PERDA DE MATERIAL PICTÓRICO

CONSOLIDAÇÃO DO FORRO COM A
DEFORMAÇÃO EXISTENTE NESSE
TRECHO PARA EVITAR PERDA DE
MATERIAL PICTÓRICO

VEDAÇÃO DAS FISSURAS COM MASSA
DE AREIA FINA, CAL, GESSO, E PÓ DE MÁRMORE

RECONSTITUIÇÃO DO ESTUQUE COM MASSA DE AREIA
FINA E FIXAÇÃO DA CAMADA PICTÓRICA AO REDOR

VEDAÇÃO DAS FISSURAS COM MASSA
DE AREIA FINA, CAL E PÓ DE MÁRMORE
ANCORAGEM PONTUAL DO TRECHO

CONSOLIDAÇÃO DA DEFORMAÇÃO COM
ANCORAGEM PONTUAL DO TRECHO

VEDAÇÃO DAS FISSURAS COM GESSO
E RETOQUE DA PINTURA NOS LOCAIS
VEDADOS (PROCEDIMENTO A SER
FEITO EM TODAS AS FISSURAS)
