RELATÓRIO DE VISTORIA
PALÁCIO MUSEU OLÍMPIO CAMPOS
(TETO DA SALA DE JANTAR)

PALÁCIO OLÍMPIO CAMPOS

SALA DE JANTAR

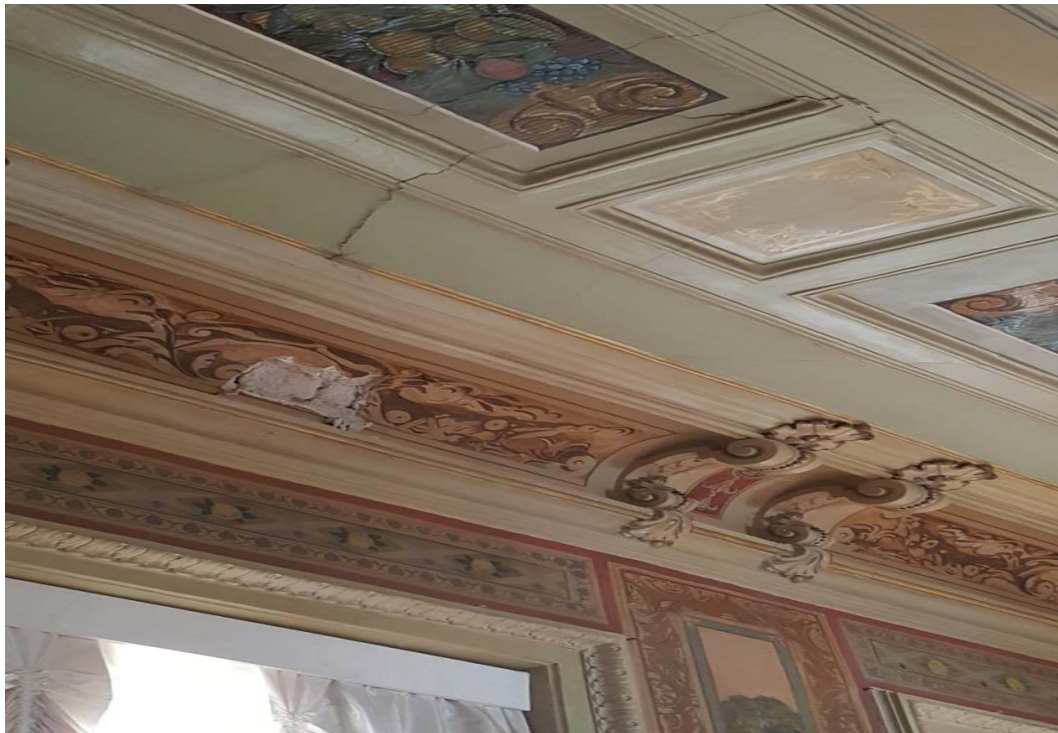
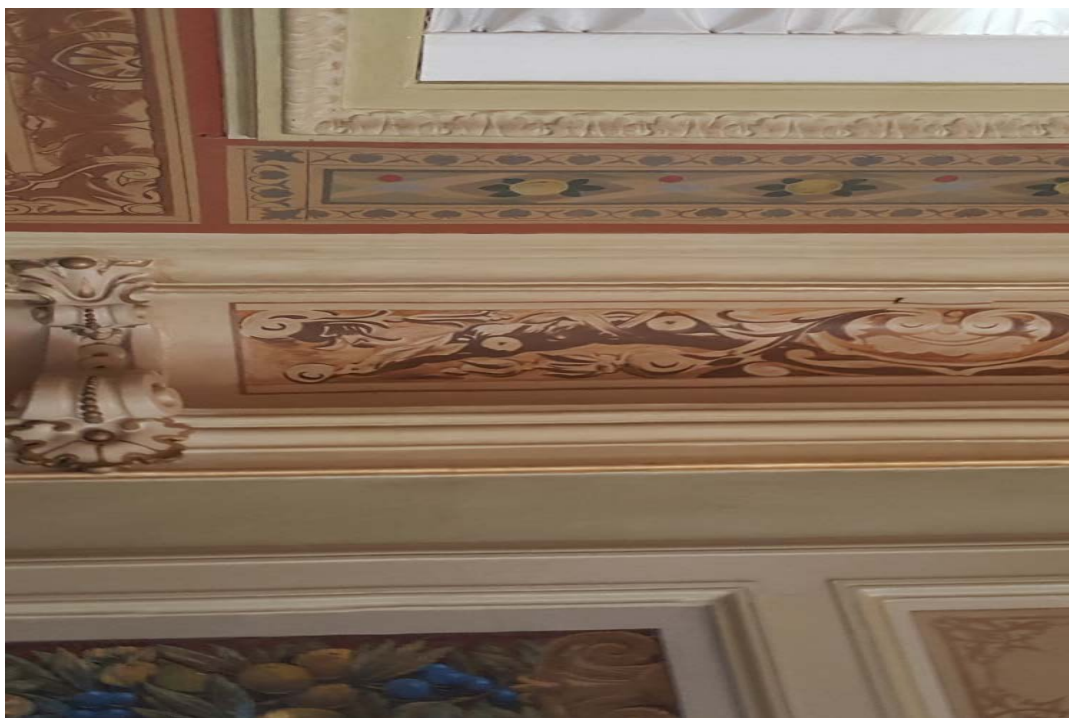
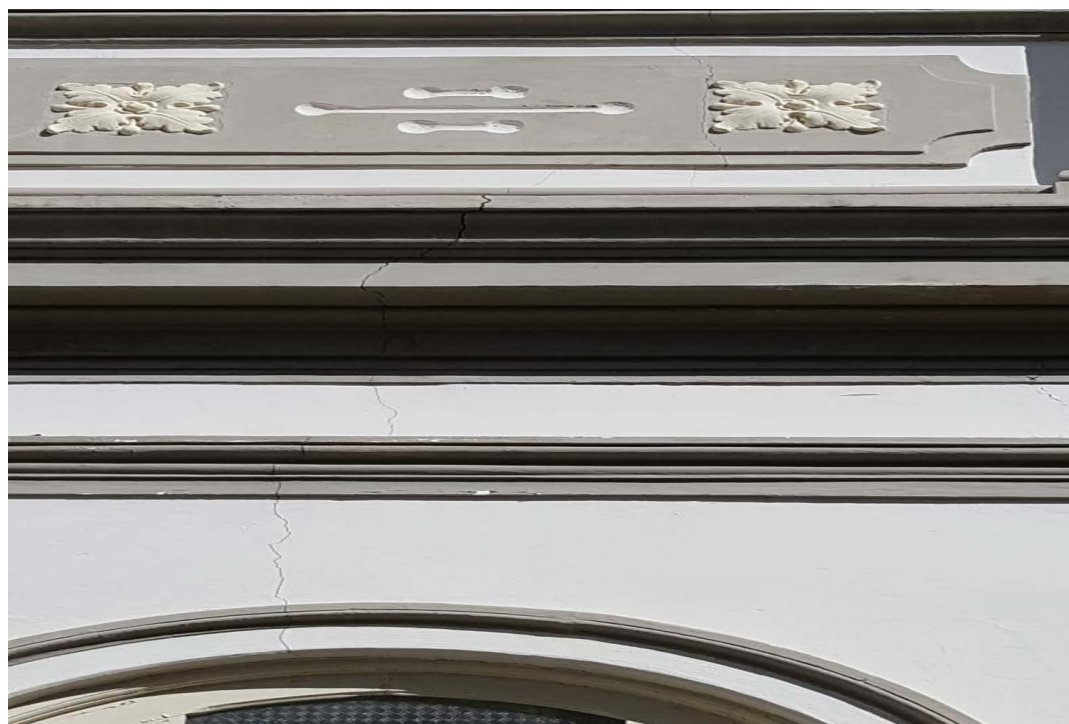
Deligências feitas na investigação da estrutura da laje de cobertura (teto em estuque tradicional do período) e alguns registros fotográficos, remetem ao entendimento que o estado de degradação manifestado no forro se pode atribuir a recalque de peça de madeira de dimensões de época (grandes dimensões) a exemplo das linhas das tesouras, por

movimentação devido a consumição ou redução de matéria nos encaixes, ou perda também de matéria da porção embutida na alvenaria que cederam devido a infiltração de xilófagos e ataques de umidade e fungos.
